Prüfbericht Nr.: 2007-3052

Gegenstand: Prüfung der Resttragfähigkeit von linienförmig gelagerten
Verbundglasscheiben

Bauvorhaben: Fußgängerbrücke Bremerhaven
Lamellenfenster

Auftraggeber: Glasbau Hahn GmbH & Co. KG
Hafenstraße 5
D-63811 Stockstadt

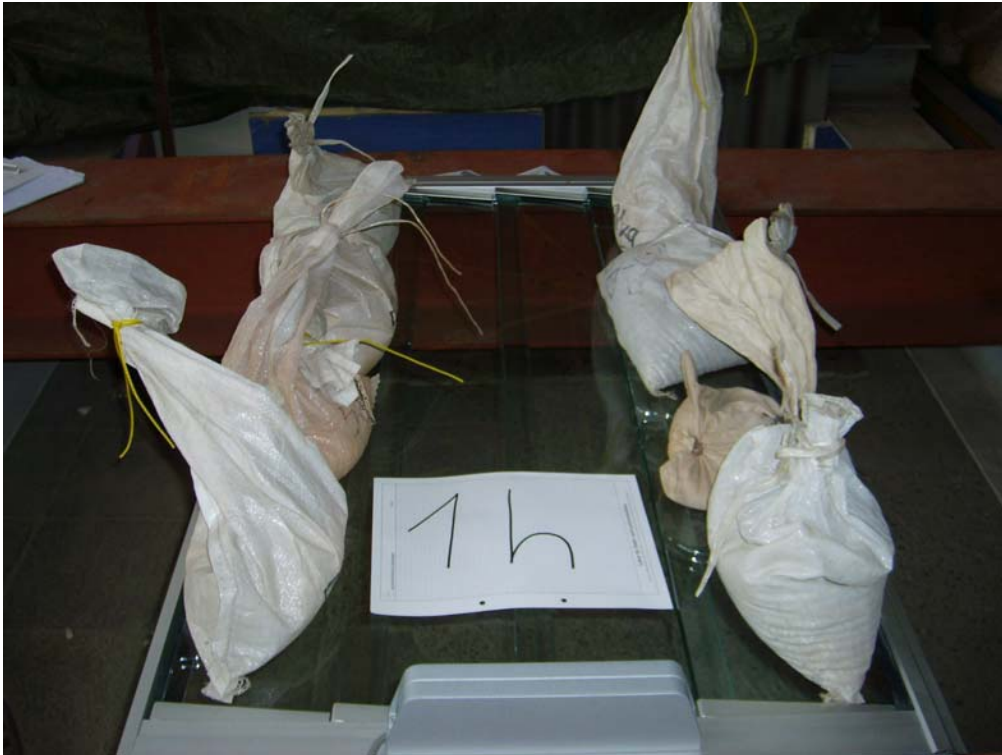
Die Lamellen konnten die aufgebrachten Lasten ohne Systemversagen aufnehmen. Die Scheiben legten sich dabei jeweils auf die Nachbarscheibe oder das Rahmenelement ab. Während des Beobachtungszeitraumes lösten sich keine gefährdenden Bruchstücke aus dem Scheibenverbund.

**Scheiben 1 und 4 nach einer Standzeit von einer Stunde
unter einer Flächenlast von 112 kg/m^2**

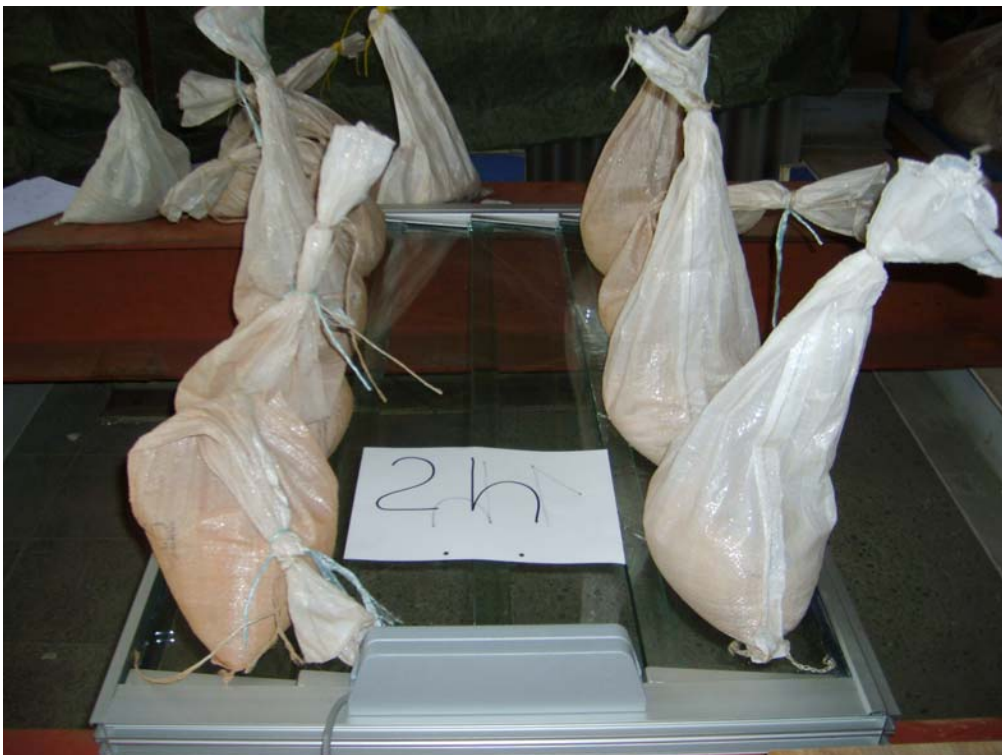
**Scheiben 1 und 4 nach einer Standzeit von 2 Stunden
unter einer Flächenlast von 216 kg/m^2**

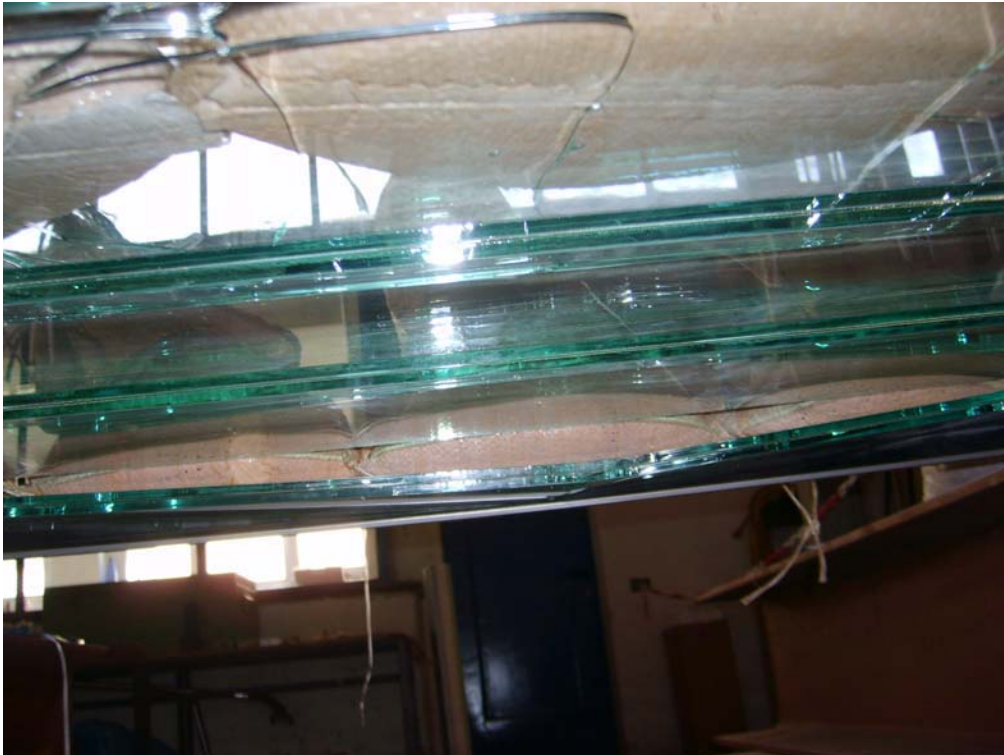
**Untersicht Scheiben 1 und 4 nach einer Standzeit von 24 Stunden
unter einer Flächenlast von 216 kg/m^2**

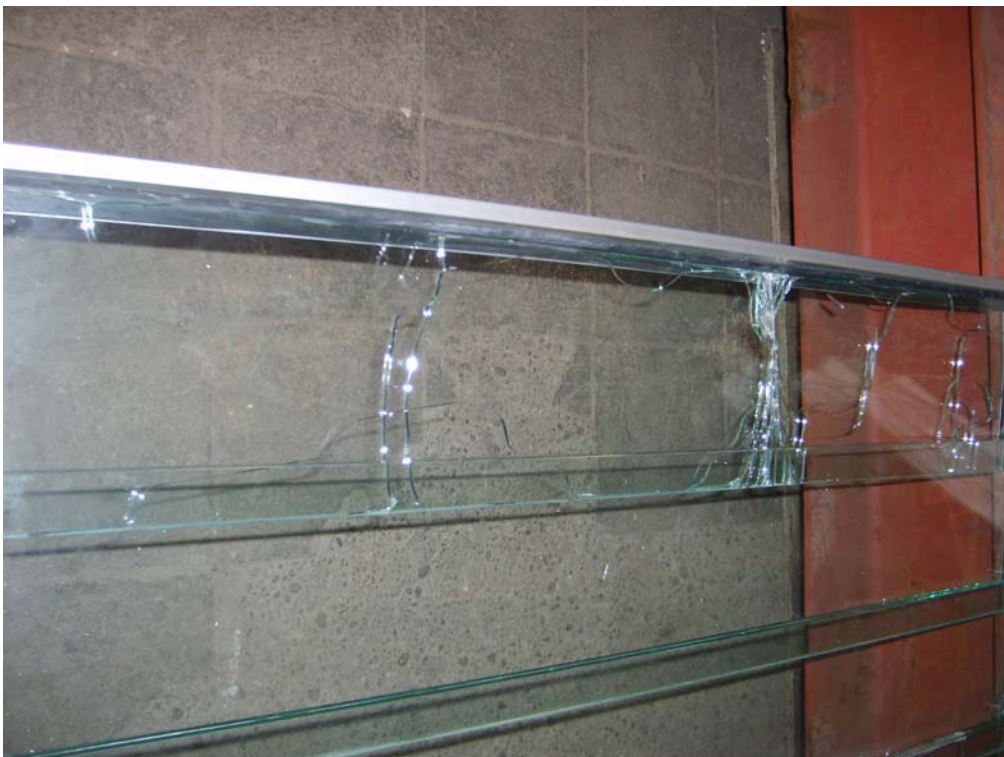
Bruchbild Scheibe 4 nach Abbruch der Versuche

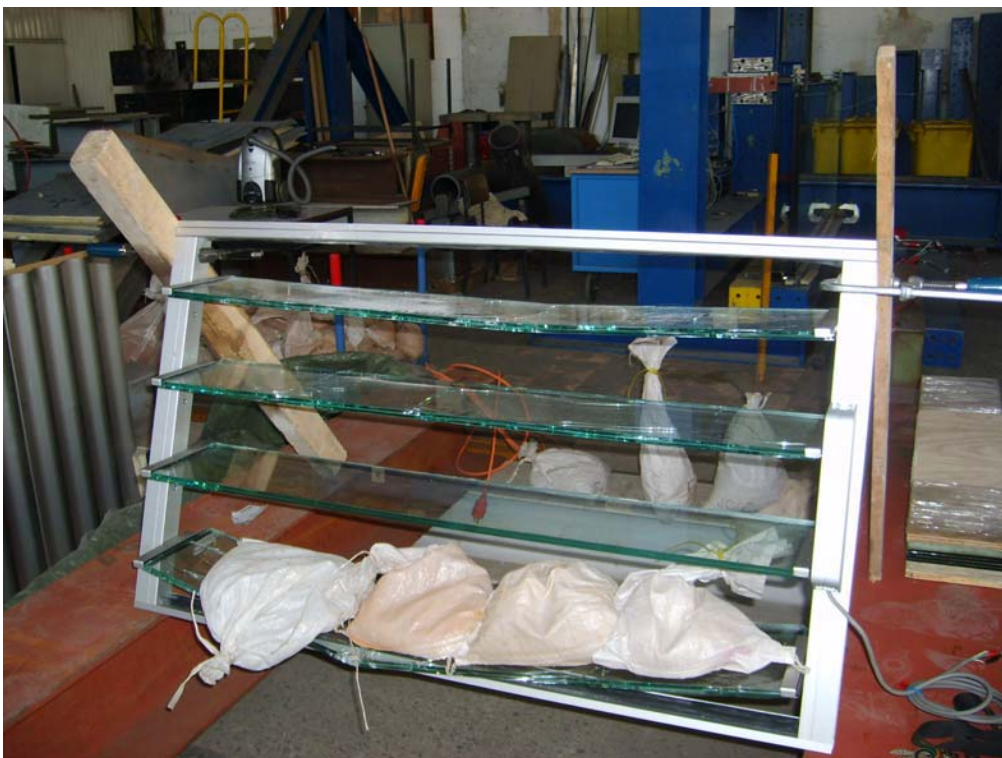
Die Lamelle konnte die zusätzlich aufgebrachte Last ohne Systemversagen aufnehmen. Die Scheiben legten sich auf die Rahmenkonstruktion ab. Während des Beobachtungszeitraumes lösten sich keine gefährdenden Bruchstücke aus dem Scheibenverbund.

**Ansicht des Prüfelementes nach dem Anschlagen von Scheibe 2 unter
Eigengewicht
Zusätzliche Belastung von Scheibe 4 mit 93 kg/m²**

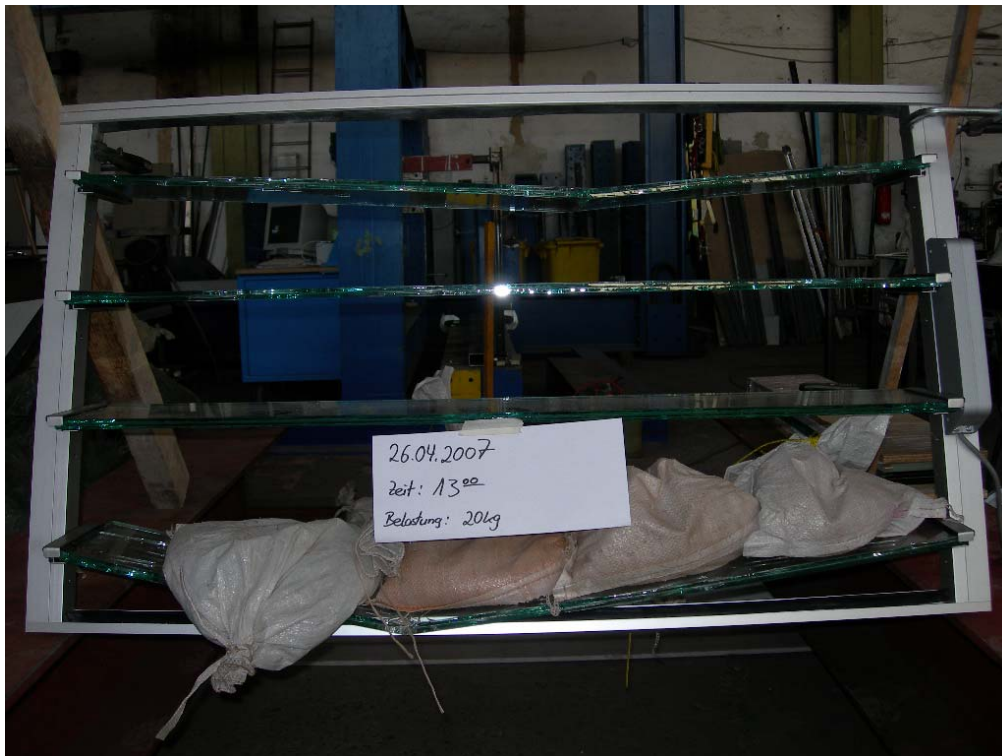
Lamelle 2 wurde zunächst unter Eigengewicht geschädigt und 24 Stunden in diesem Zustand belassen. Während des Beobachtungszeitraumes lösten sich keine gefährdenden Bruchstücke aus dem Scheibenverbund.

Scheibe 2 und 4 nach einer Standzeit von 24 Stunden

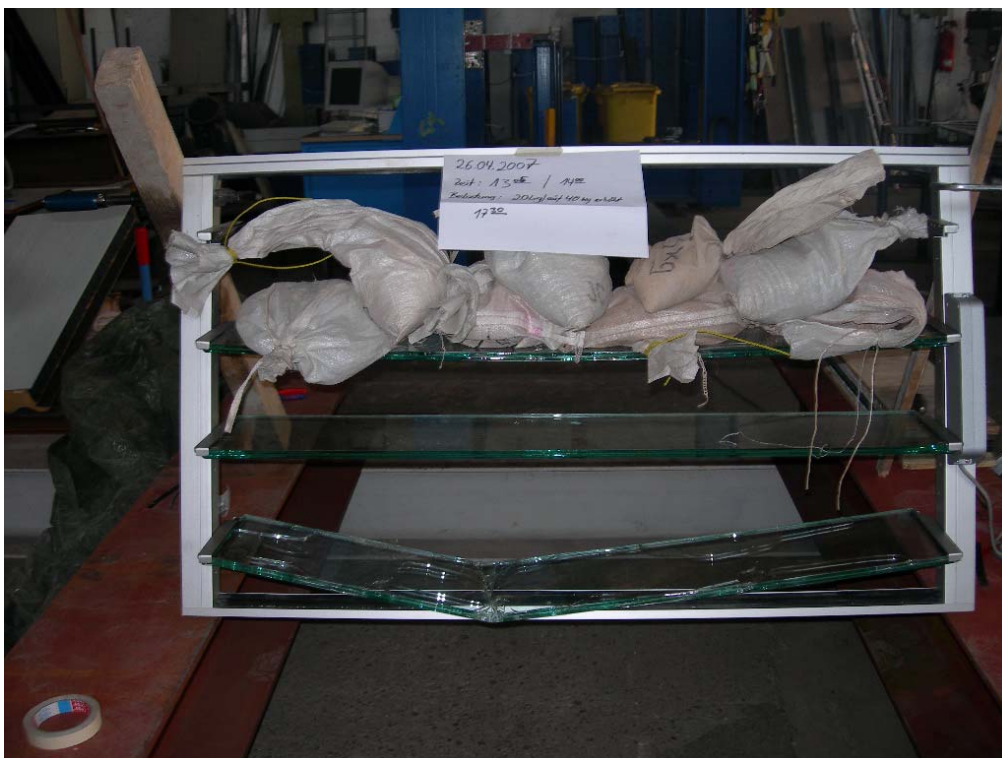
Scheibe 2 nach einer Standzeit von ca. 4,5 Stunden unter 186 kg/m²

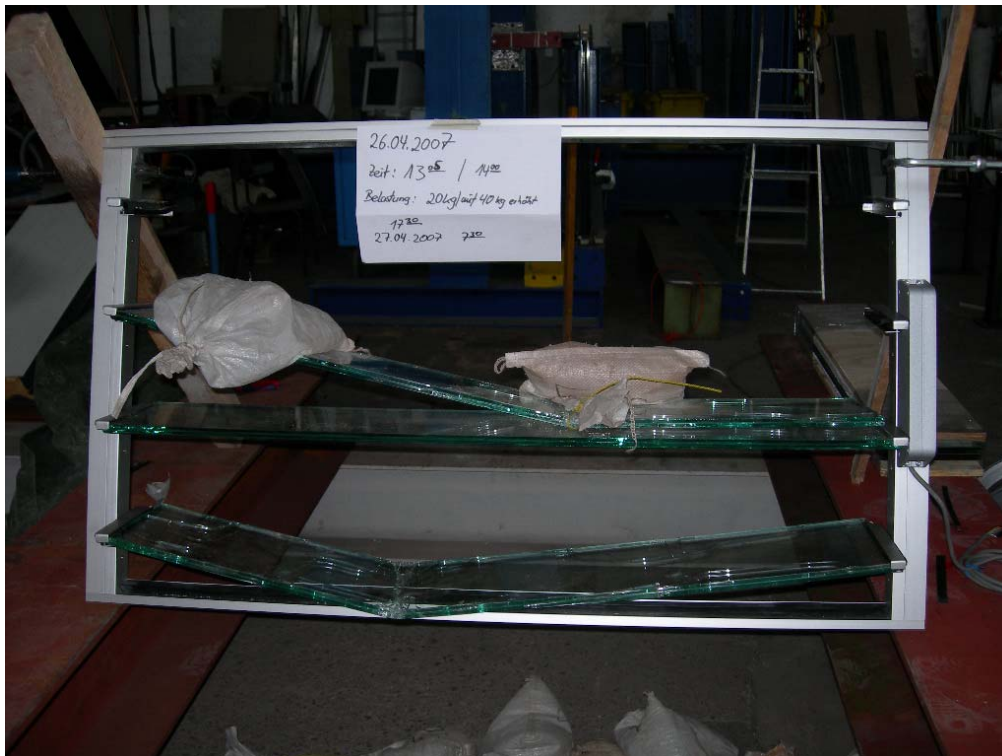
Anschließend wurde die Belastung auf 186 kg/m² erhöht. Nach einer Standzeit zwischen 4,5 und 19 Stunden knickte die Lamelle ein und rutschte aus einer Lagerung. Die Scheibe fiel nicht zu Boden und legte sich auf die untere Scheibe ab.

**Versagen von Scheibe 2 nach einer Standzeit zwischen 4,5 und 19 Stunden
Glasscheibe fällt nicht zu Boden**

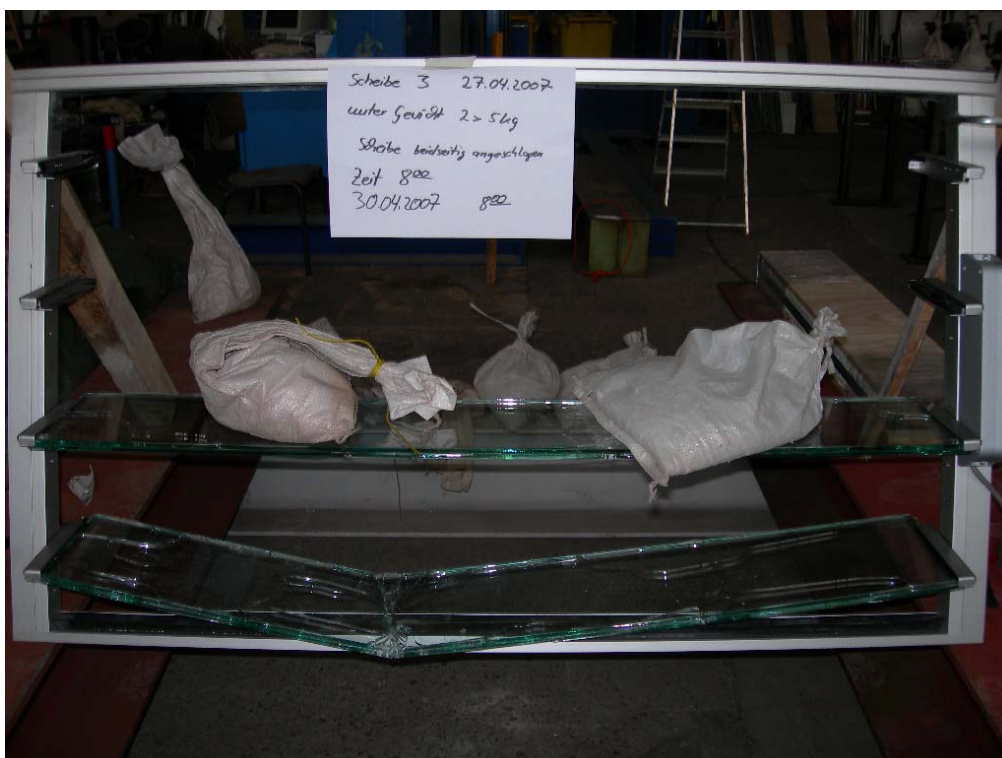
Lamelle 3 wurde unter einer Belastung von 46 kg/m² geschädigt und 72 Stunden in diesem Zustand belassen. Während des Beobachtungszeitraumes lösten sich keine gefährdenden Bruchstücke aus dem Scheibenverbund.

Scheibe 3 nach einer Standzeit von 72 Stunden
