**Prüfbericht P6-088/2007**

**Luftdurchlässigkeit, Schlagregendichtheit  
und Widerstand gegen Windlast  
Lamellenfenster Typ „S9 – 45°“  
– A2 –**

Glasbau Hahn GmbH & Co. KG  
Hafenstraße 5  
63811 Stockstadt/Main

Stuttgart,  
9. Mai 2007

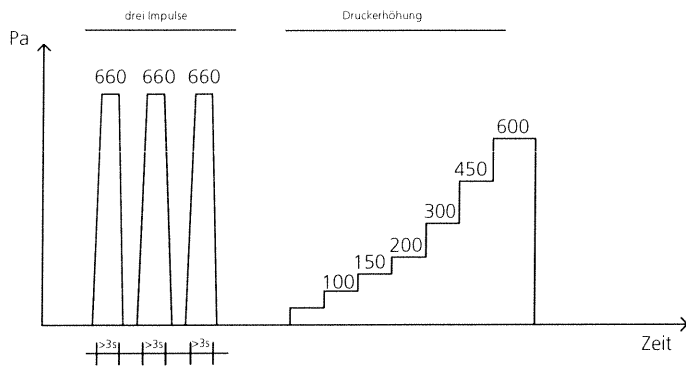
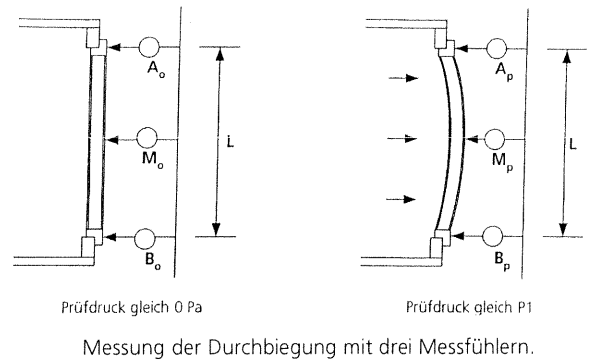
### Prüfung der Luftdurchlässigkeit

### Prüfung der Schlagregendichtheit

- 1 Positiver Druck
- 2 Schrittweiser oder kontinuierlicher Druckanstieg, höchstens 100 Pa/s
- 3 Zeit
- 4 AP, Prüfung der Luftdurchlässigkeit
- 5 Negativer Druck
- 6 50 Zyklen
- 7 Sicherheitsprüfung

### Widerstand gegen Windlast

**Bild 2:** Prüfablauf, schematische Darstellung.

Prüfung der Luftdurchlässigkeit,	maximale Druckdifferenz 600 Pa
Prüfung der Schlagregendichtheit,	maximale Druckdifferenz 600 Pa
Prüfung der Durchbiegung mit positiven Prüfdrücken,	P1= 1200 Pa / 1600 Pa
Prüfung der Durchbiegung mit negativen Prüfdrücken,	P1= -1200 Pa / -1600 Pa
Prüfung bei wiederholtem Druck,	P2 = ± 600 Pa / ± 800 Pa
Wiederholte Prüfung der Luftdurchlässigkeit,	maximale Druckdifferenz 600 Pa
Sicherheitsprüfung,	P3 = ± 1800 Pa / ± 2400 Pa

In Bild 2 ist der Prüfablauf schematisch dargestellt.
